**Projetos Demonstrativos de Melhor Contenção
de HCFC-22 em Supermercados
Loja Hortifruti do Campo Apinajés - São Paulo (SP)**

**Projetos Demonstrativos de Melhor Contenção
de HCFC-22 em Supermercados
Loja Hortifruti do Campo Apinajés
São Paulo (SP)**

Brasília
MMA
2019

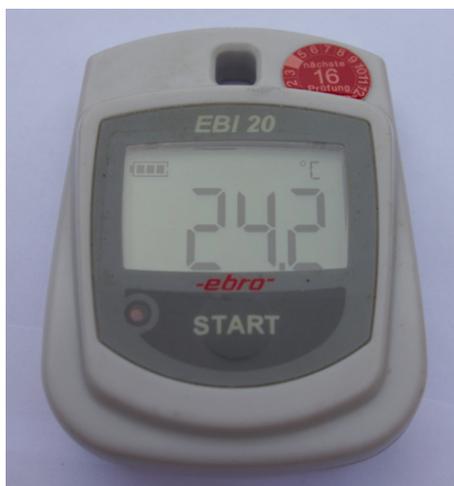
Figura 1 – Exemplo de *datalogger* de temperatura

Para efeito de comparação das temperaturas pré e pós-intervenção, as medições de temperatura no ambiente dos expositores foram realizadas por meio de *dataloggers* registradores com resolução de 0,1 °C (modelo *EBRO EBI 20*), conforme Figura 1. O período de medições para este trabalho foi de 48 horas.

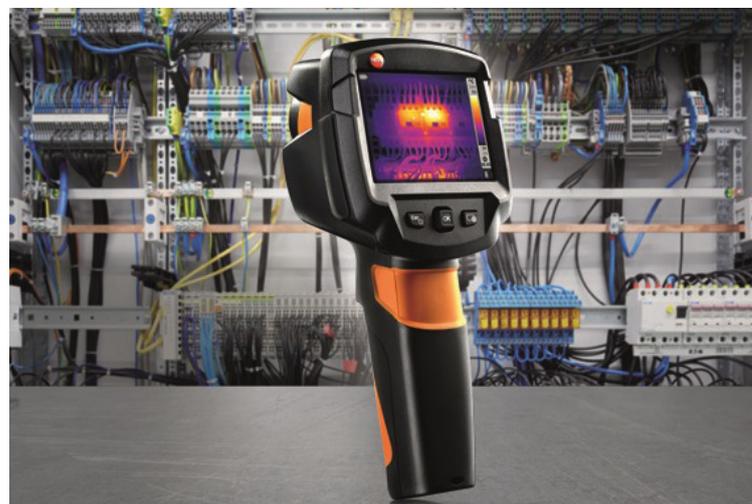
Figura 3 – Exemplo de câmera termográfica

A câmera termográfica (modelo *Testo 870*), apresentada na Figura 3, foi utilizada para realizar avaliações comparativas para a detecção de incongruências em válvulas de expansão, efeito de superlotação de alimentos em expositores, deficiência do isolamento térmico em trechos de tubulação e pontos com eventuais vazamentos.

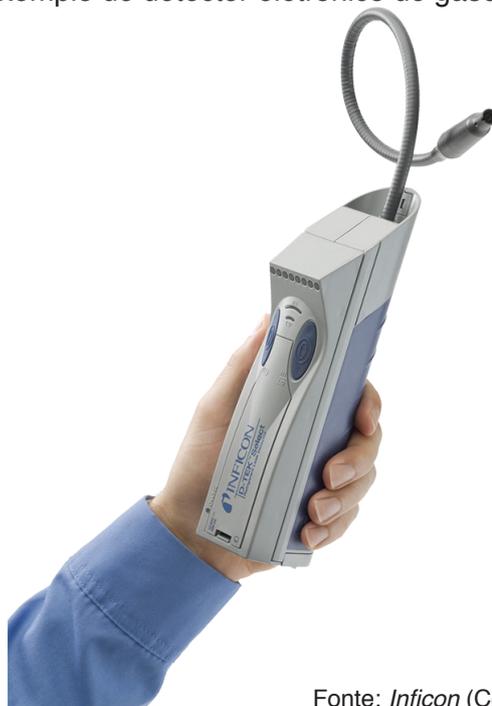
Figura 4 – Exemplo de detector eletrônico de gases halogenados

Para localização de microvazamentos no sistema de refrigeração foi utilizado detector eletrônico de gases halogenados (modelo *Inficon D-Tek Select*) com sensibilidade de 3 gramas por ano, conforme Figura 4.

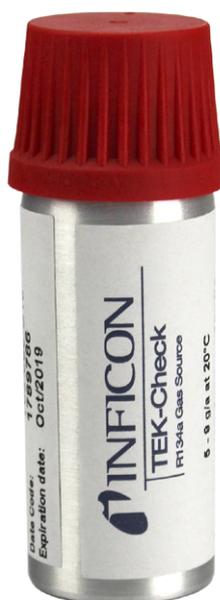
Figura 5 – Exemplo de vazamento de referência

Para confirmar se o desempenho do detector de gás estava conforme o esperado, foi realizado teste de calibração do equipamento. O teste é realizado com vazamento de referência de 5 gramas por ano (modelo *Inficon TekCheck 134a*) antes de cada uso, conforme Figura 5.

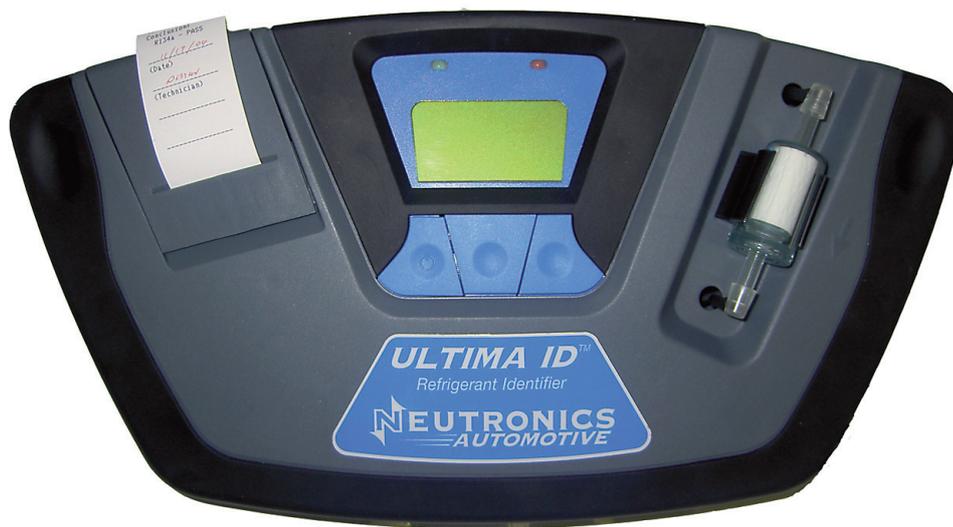
Figura 6 – Exemplo de analisador de gases

Para identificação do tipo de fluido frigorífico presente no sistema de refrigeração foi utilizado o analisador de gases (modelo *Neutronics RI 700H*), conforme Figura 6.

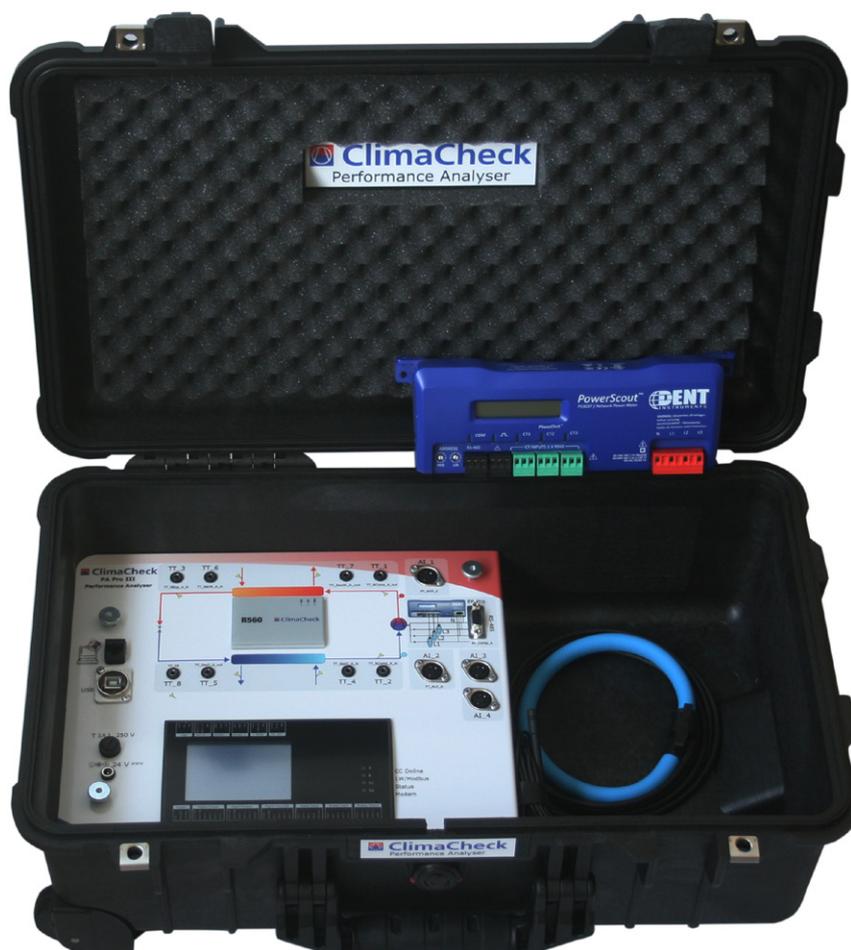
Figura 7 – Equipamento *Climacheck*

O equipamento *Climacheck*, apresentado na Figura 7, baseia-se cientificamente na avaliação termodinâmica dos dados medidos com conexão de dez pontos de medição para um circuito. Os dados são coletados e usados para cálculos e análises. O equipamento *Climacheck* oferece resultados e informações (*CLIMACHECK*, 2017), como, por exemplo:

Os dados obtidos no *Climacheck* foram armazenados em nuvem no site *Climacheck Online* (*CLIMACHECK SWEDEN AB*, 2010), sendo posteriormente interpretados na plataforma Windows.

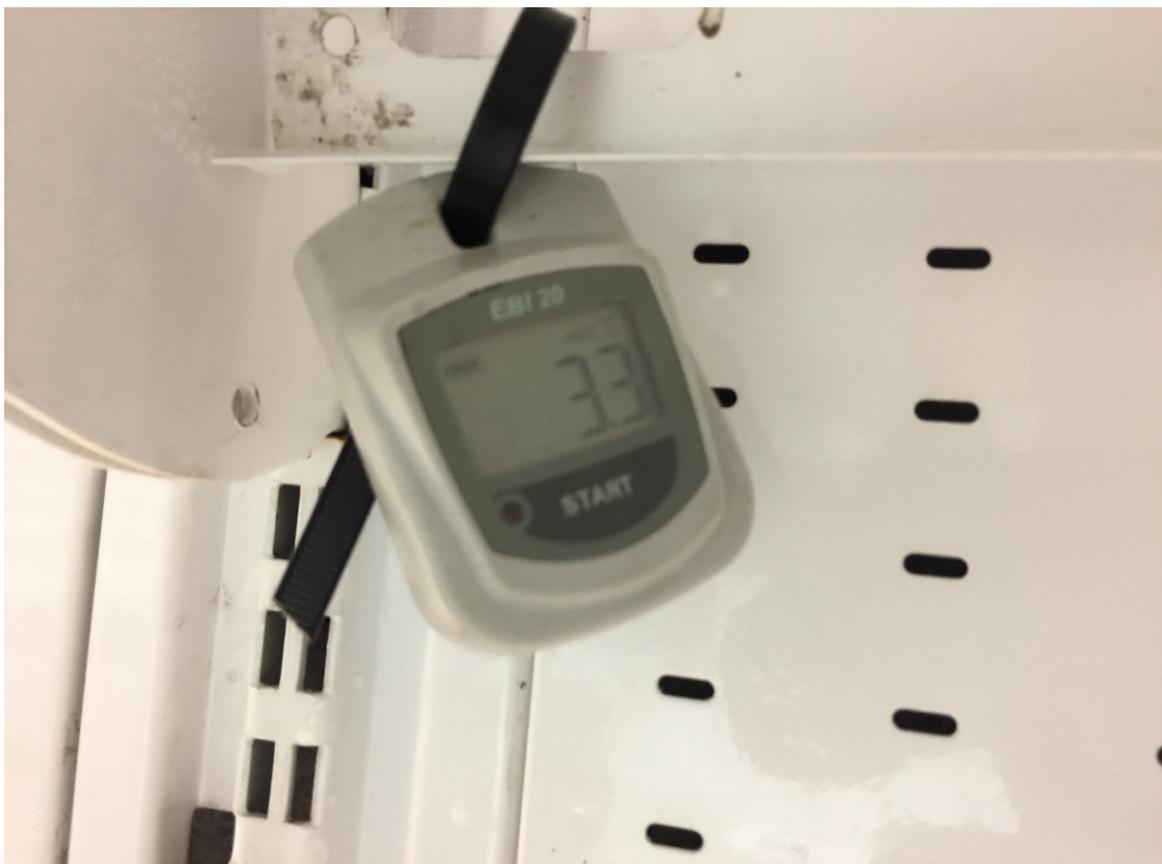
Figura 11 – *Datalogger* de temperatura instalado dentro do expositor da linha 3R4

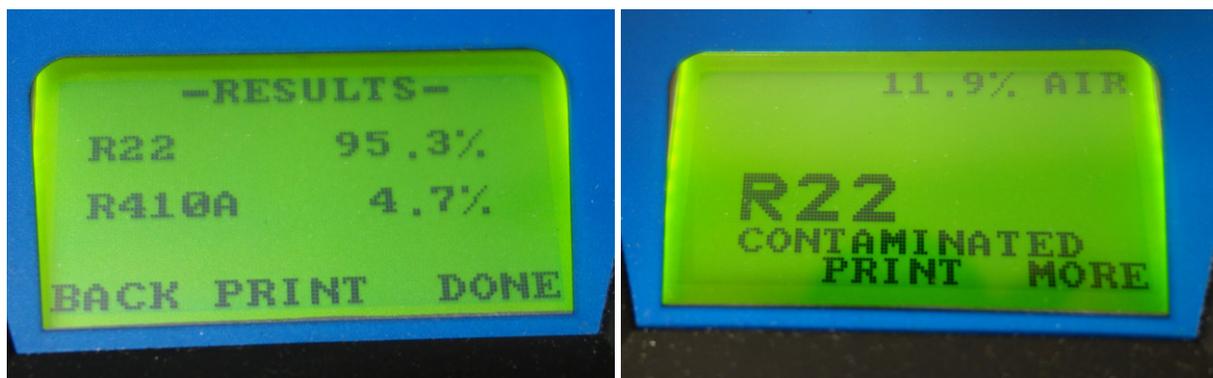
Figura 12 – Resultados das análises das amostras de HCFC-22

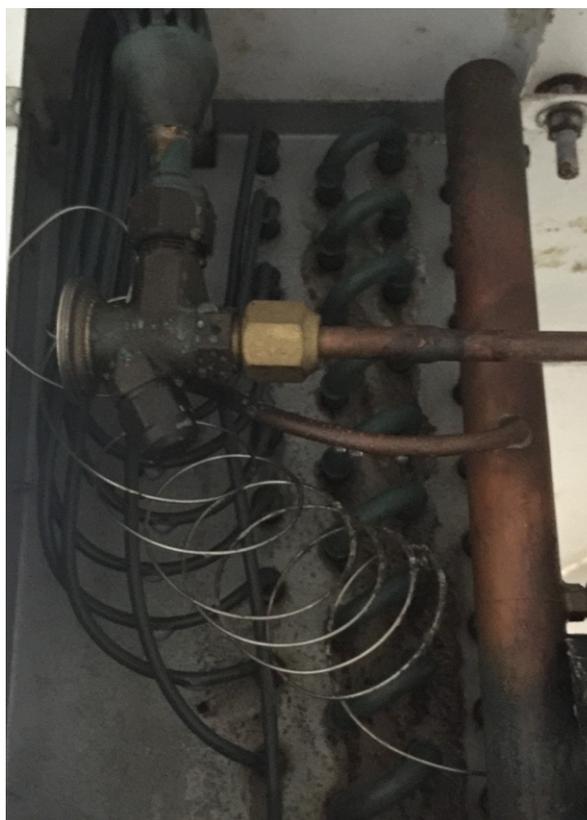
Em todas as 17 válvulas de expansão, inicialmente instaladas no sistema de refrigeração, estavam presentes conexões com porcas e flanges de fabricação manual. Essas apresentavam microvazamentos, que foram comprovados por meio de um detector eletrônico de gases halogenados, conforme apresentado no Capítulo 3.

A seguir, a Figura 13 mostra a válvula de expansão de um dos evaporadores da câmara de hortifrúti nº 1 com problemas de microvazamentos.

Figura 13 – Válvula de expansão com flange manual e porca de refrigeração comum

Finalizado o recolhimento do fluido frigorífico remanescente na linha, iniciou-se o trabalho de substituição das válvulas de expansão. Todas as válvulas de expansão com conexões flangeadas apresentavam microvazamentos e foram substituídas por válvulas de expansão com conexões brasadas, marca *Danfoss*, modelo *TUA*, com orifício intercambiável, conforme mostram as Figuras 22 e 23. Nestas brasagens foram utilizadas varetas de solda com 45% de prata.

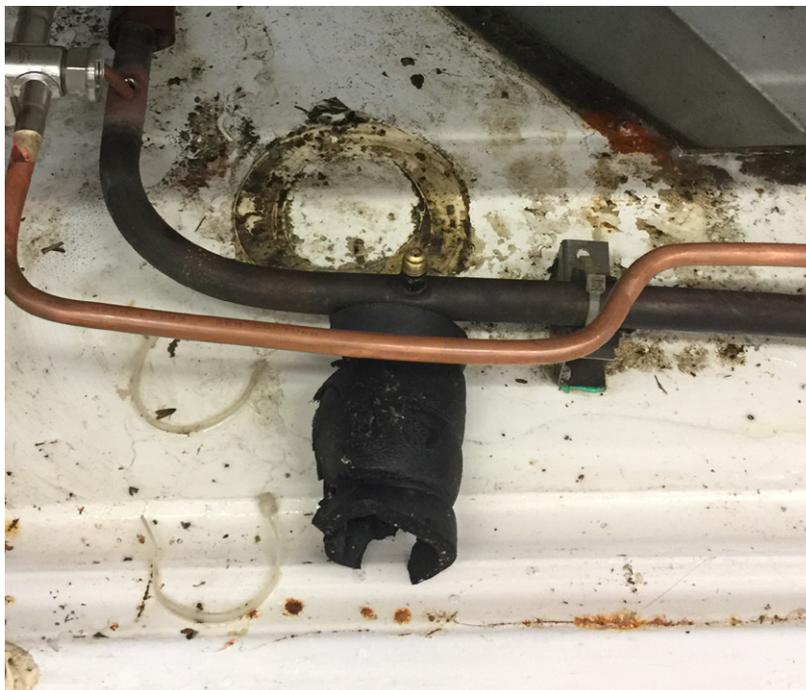
As válvulas *Schrader* instaladas diretamente na tubulação dos evaporadores, em válvulas de serviço tipo esfera e em válvulas reguladoras de pressão (KVP), apresentavam vedação deficiente e tamponamento inadequado, ou seja, tampas com a borracha de vedação danificadas por influências mecânicas e outras literalmente sem a tampa (ver Figura 14).

Em sua maioria, as válvulas *Schrader* apresentaram microvazamentos. Em alguns casos foram constatados grandes vazamentos, perceptíveis pelo ruído característico. Destaca-se que a tampa mais eficaz para vedação das válvulas *Schrader* é a do tipo selo de cobre.

Figura 14 – Válvula *Schrader* instalada diretamente na tubulação sem tamponamento

Por apresentarem vazamento de fluido refrigerante, foram trocados também os núcleos de todas as válvulas *Schrader* instaladas diretamente na tubulação, nos coletores de sucção dos evaporadores das câmaras frigoríficas e nas salas de preparo; e também nas válvulas reguladoras de pressão modelo *KVP*. Nesses casos, foram removidas as tampas de vedação com superfície recartilhada e borracha de vedação e substituídas por porcas sextavadas com selo de cobre, como mostram as Figuras 25 a 27.

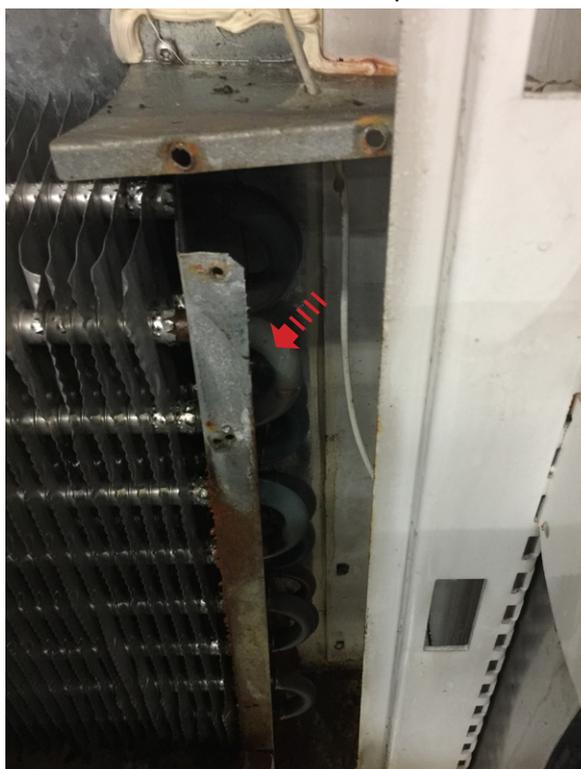
Em um dos evaporadores da linha de refrigeração 3R foi localizado um vazamento relevante. O vazamento encontrado ocorria em um ponto de brasagem deficiente, localizado nas curvas de cobre do evaporador, conforme indicado na Figura 15.

Figura 15 – Vazamento em curva de cobre do evaporador com brasagem deficiente

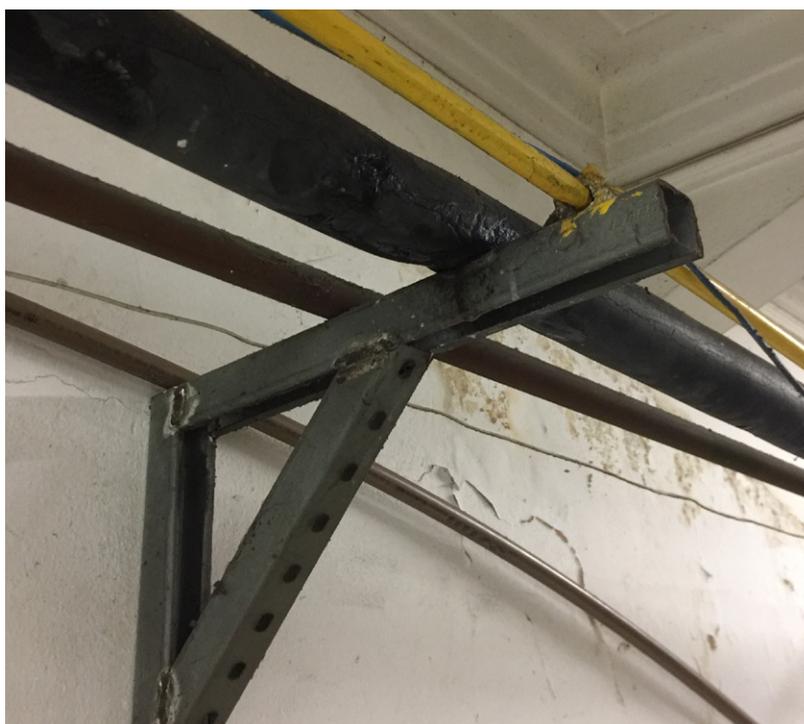
Figura 16 – Exemplo de deficiências de fixação nos suportes de sustentação

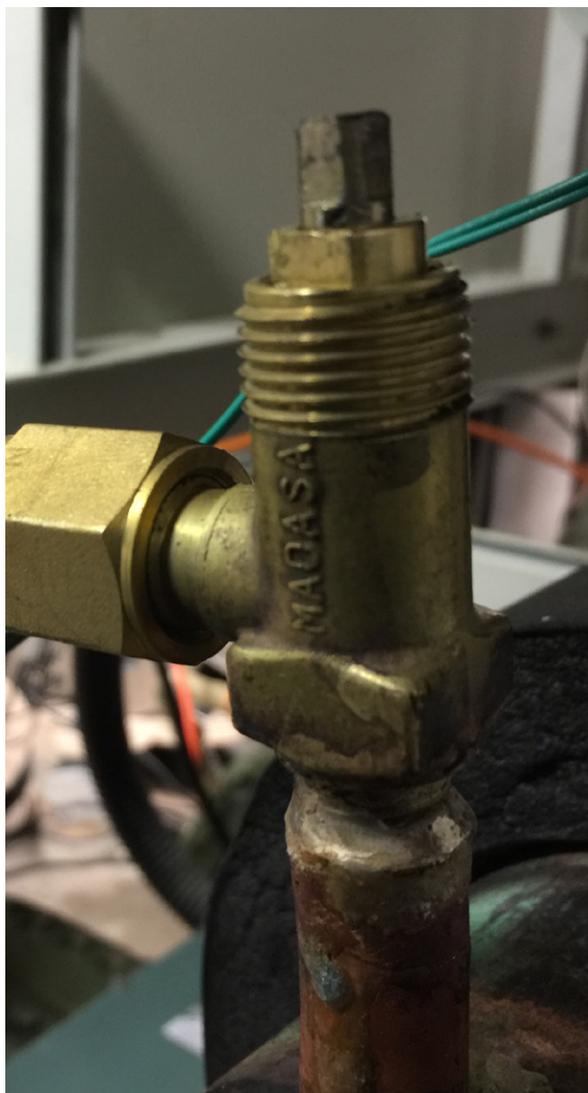
As válvulas de serviço tipo esfera, instaladas nos coletores de líquido, e as válvulas de serviço tipo “tanque”, instaladas nos coletores de líquido e de sucção (ver Figura 17), apresentavam vazamentos nos respectivos sistemas de abertura e fechamento.

Figura 17 – Válvula tipo “tanque” instalada no coletor de sucção do rack com vazamento

Foram substituídos alguns componentes do rack que estavam em más condições e apresentavam pontos críticos de vazamentos, tais como, válvulas de serviço do tipo esfera no coletor de líquido (Figura 28), válvulas de serviço do tipo “tanque” nos coletores de líquido e de sucção (Figura 29), mangueiras para tomada de pressão nos compressores (Figura 30) e conexões com porca comum e flange manual por flanges industriais (Figura 31).

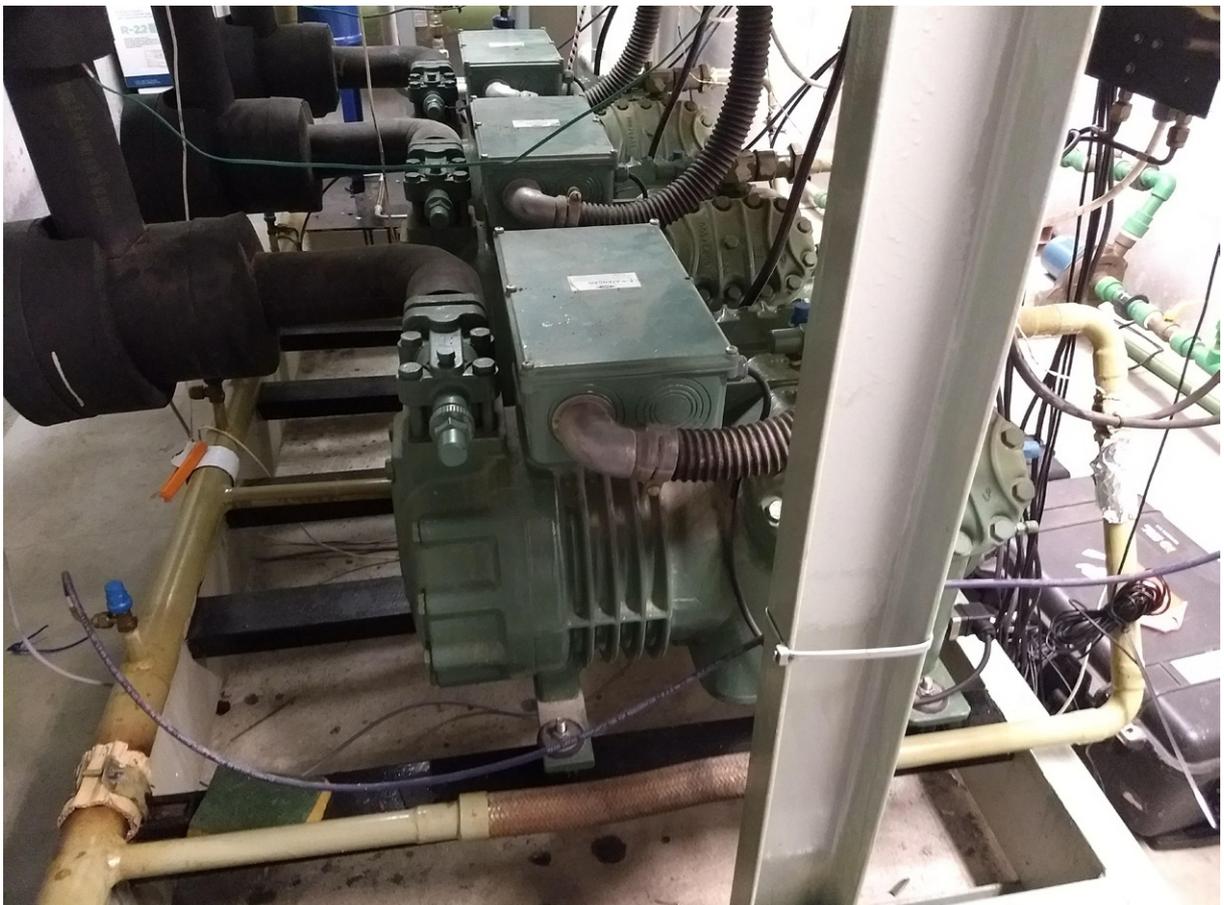
No nono e último dia da intervenção foi concluída a instalação e testes do sistema de detecção de vazamentos, com a instalação do equipamento de medições *Climacheck* para leitura dos dados pós-intervenção, conforme apresentado na Figura 21.

Figura 21 – Sensores do *Climacheck* instalados nos compressores

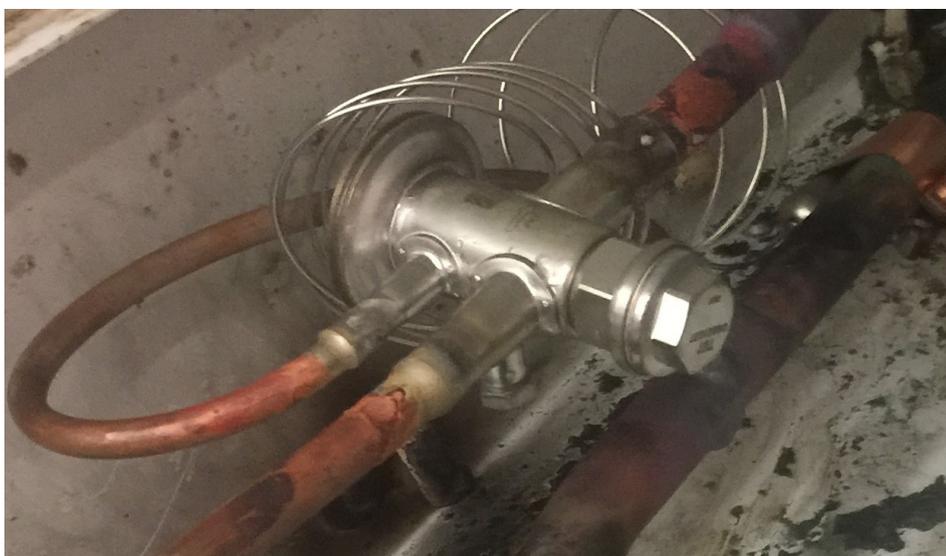
Figura 22 – Válvula de expansão com conexões para brasagem, modelo *TUA*, da *Danfoss*, no expositor de hortifrúti Linha 3R1

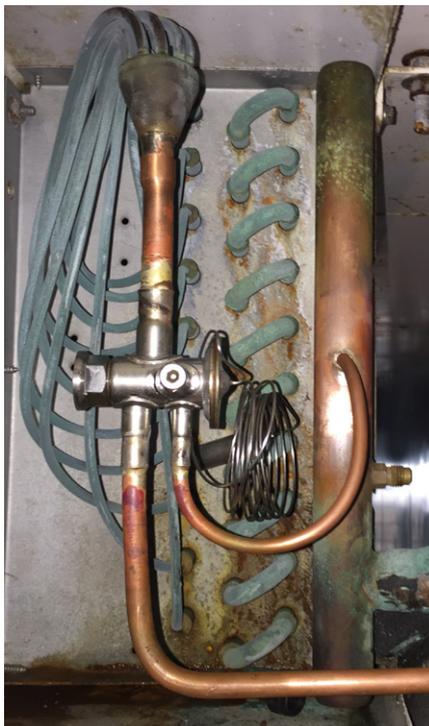
Figura 23 – Válvula de expansão com conexões para brasagem, modelo *TUA*, da *Danfoss*, no evaporador da câmara de hortifrúti nº 1

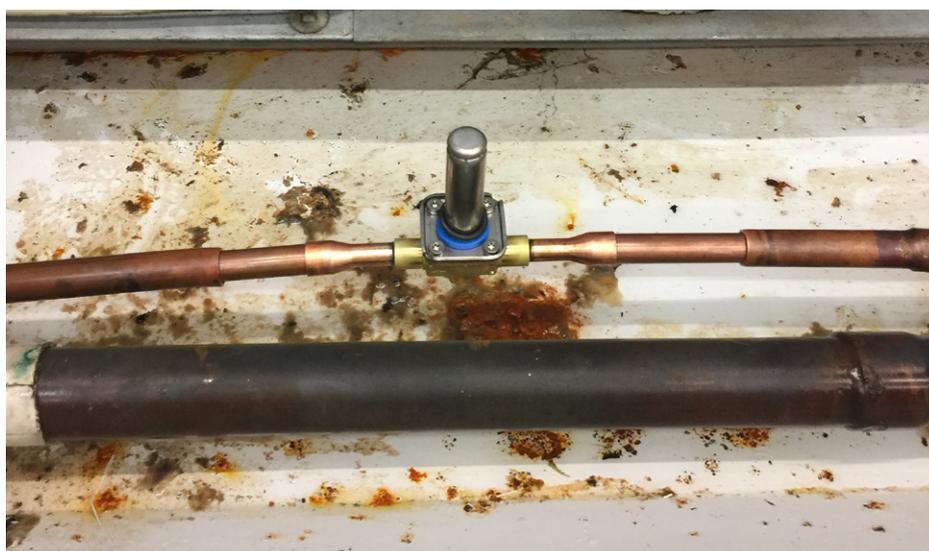
Figura 24 – Válvula solenoide da linha de líquido do expositor de hortifrúti Linha 3R2

Em alguns expositores e câmaras foram substituídas as válvulas solenoides, que estavam superdimensionadas e apresentavam microvazamentos nas conexões brasadas em determinados casos. A Figura 24 apresenta uma válvula solenoide pós-intervenção.

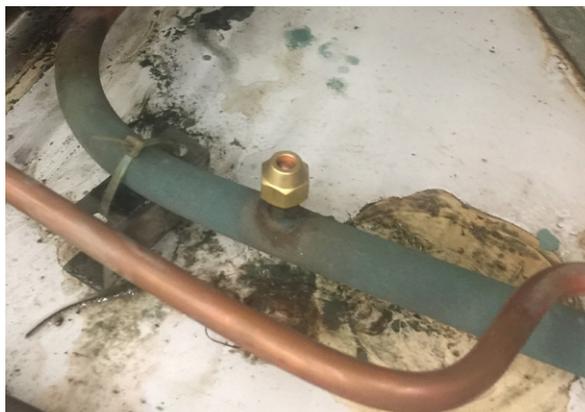
Figura 25 – Válvula *Schrader* no tubo de sucção do expositor de hortifrúti da linha 3R1, com porca sextavada e selo de vedação de cobre

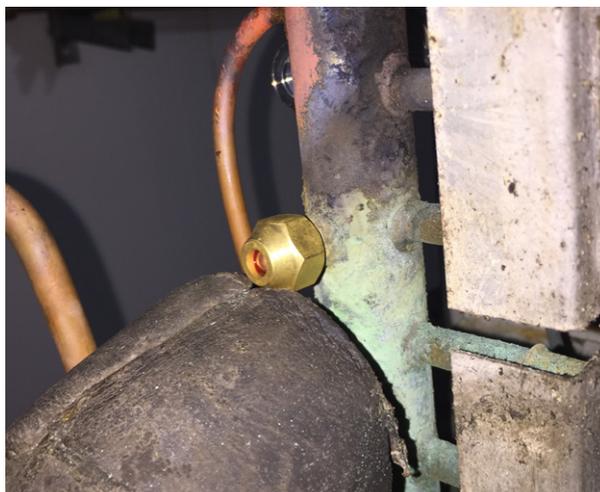
Figura 26 – Válvula *Schrader* no coletor de sucção do evaporador da câmara de hortifrúti nº 2, com porca sextavada e selo de vedação de cobre

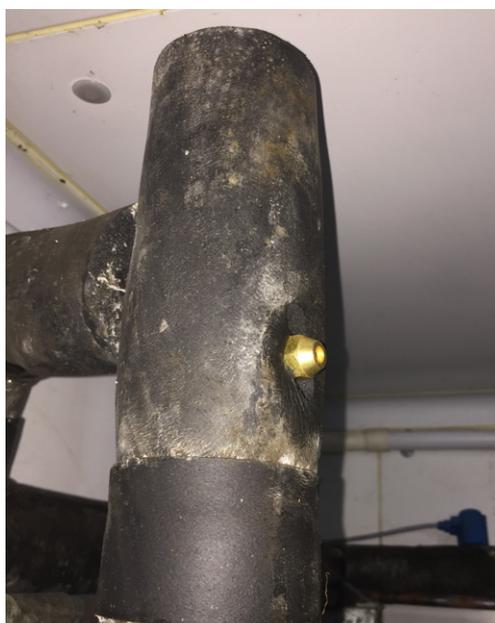
Figura 27 – Válvula *Schrader* na válvula reguladora de pressão KVP do evaporador da câmara de hortifrúti nº 1, com porca sextavada e selo de vedação de cobre

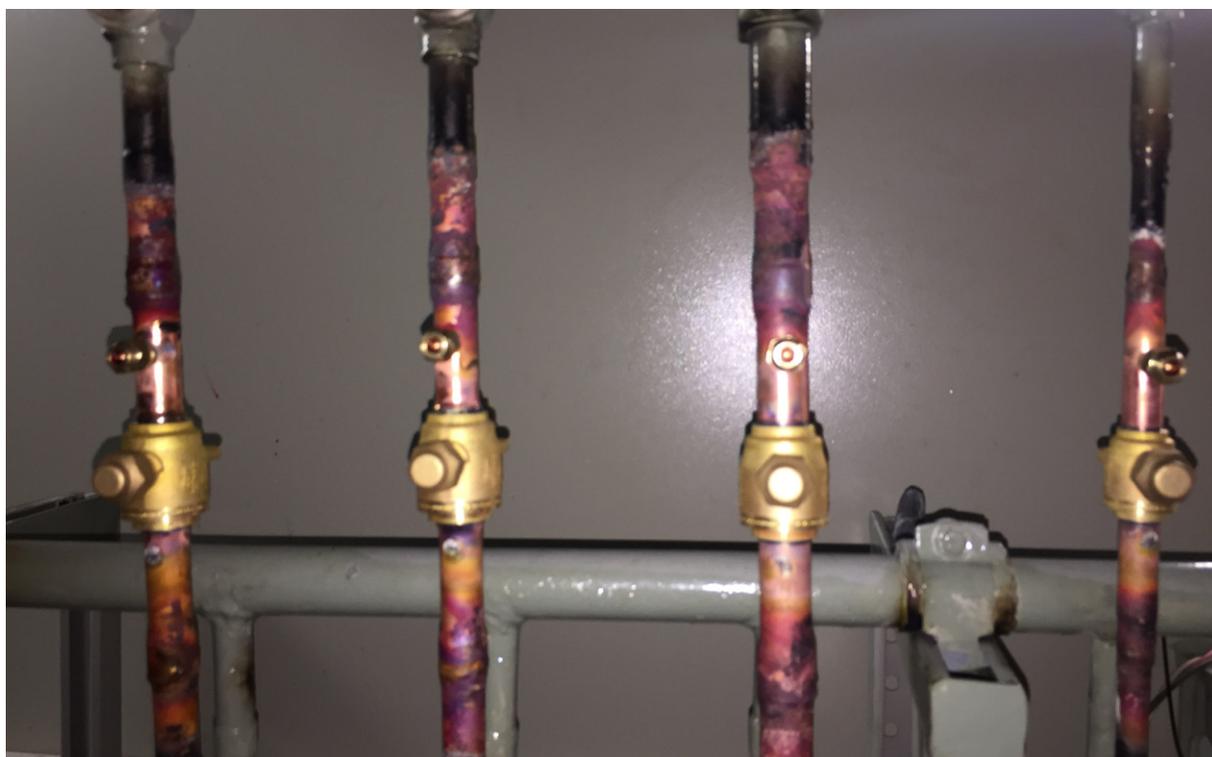
Figura 28 – Novas válvulas de serviço tipo esfera no coletor de líquido

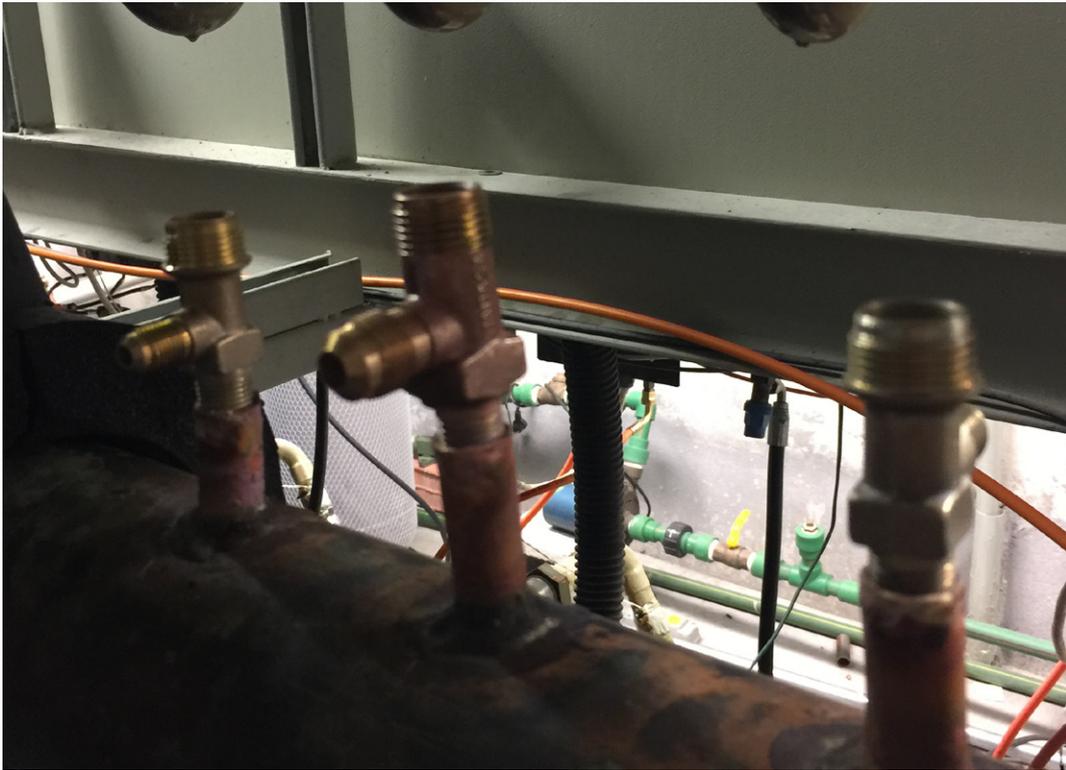
Figura 29 – Novas válvulas de serviço tipo tanque no coletor de sucção

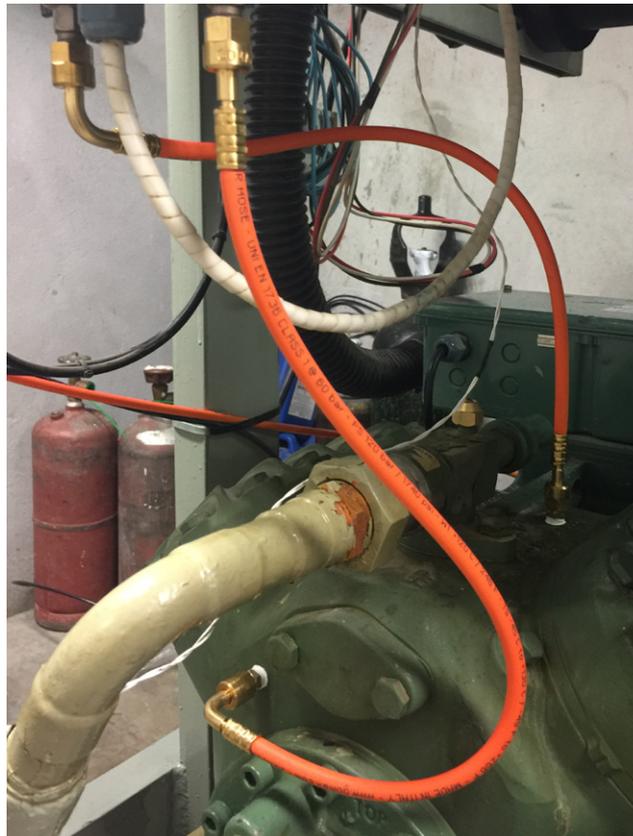
Figura 30 – Novas mangueiras de tomada de pressão nos compressores

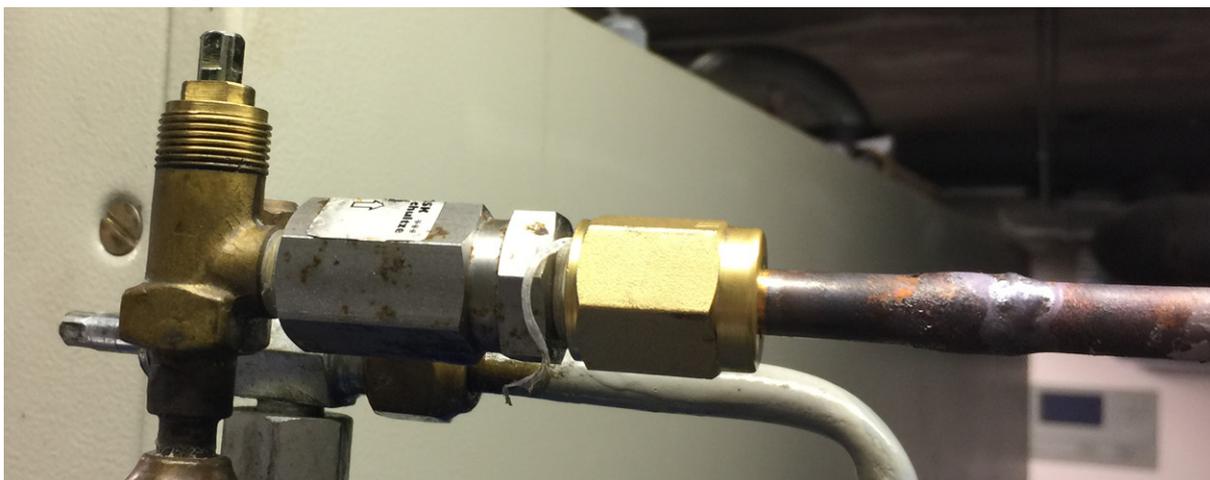
Figura 31 – Flange industrial com porca no tanque “pulmão” de óleo

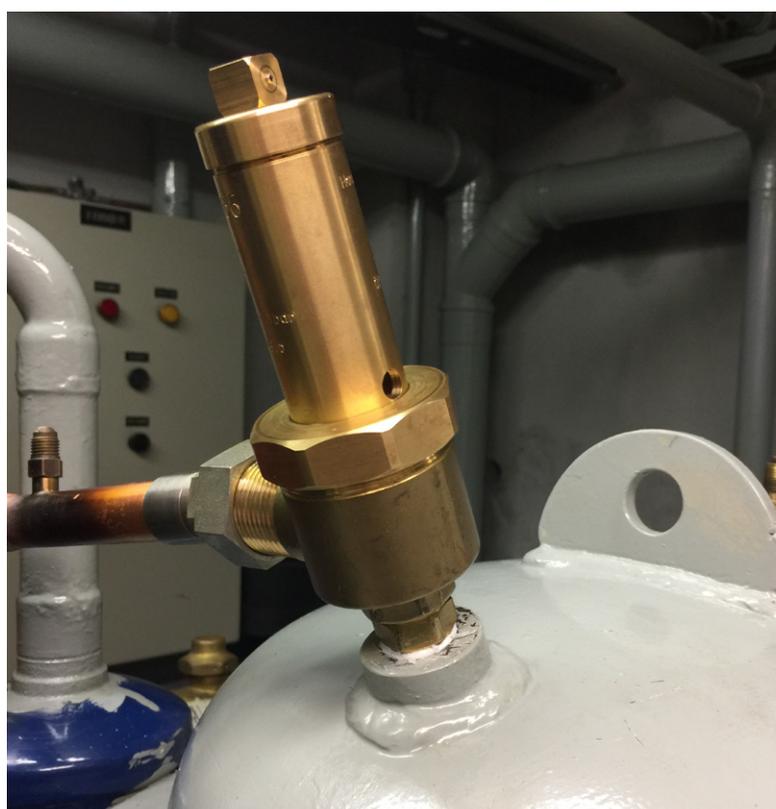
Figura 32 – Detalhe da nova válvula de segurança, com dimensionamento correto, no recipiente de líquido com tubo de saída para o coletor de baixa pressão do rack

Além da substituição de componentes com pontos críticos de vazamentos, foi substituída a válvula de segurança do tanque de líquido que estava subdimensionada e com abertura para o próprio ambiente da casa de máquinas.

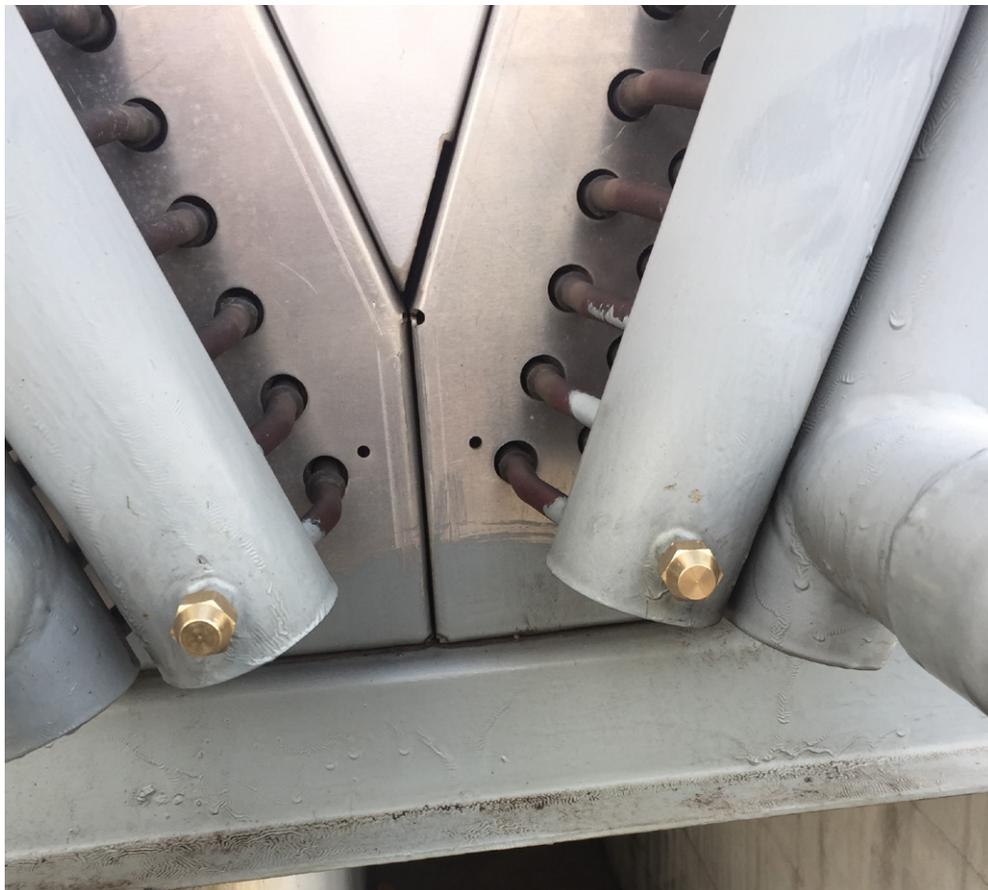
Figura 33 – Válvulas *Schrader* para tomada de pressão no condensador com porca sextavada cega

Foram removidas as tampas de vedação de todas as válvulas *Schrader* do condensador e substituídas por porcas sextavadas com selo de cobre, que são adequadas para evitar vazamentos nesse tipo de válvula, conforme apresenta a Figura 33.

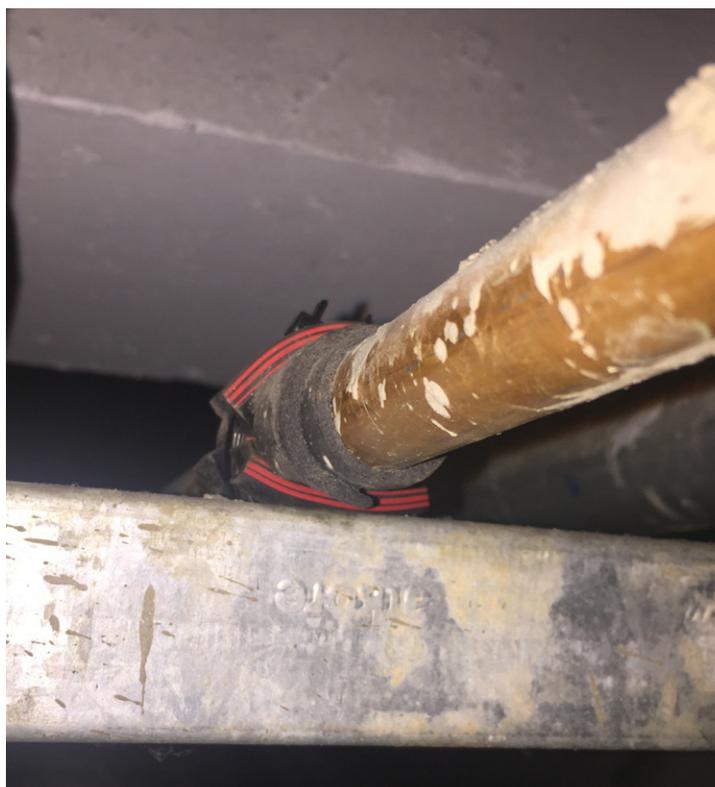
Figura 34 – Tubo de cobre da linha de líquido com apoio adequado em suporte

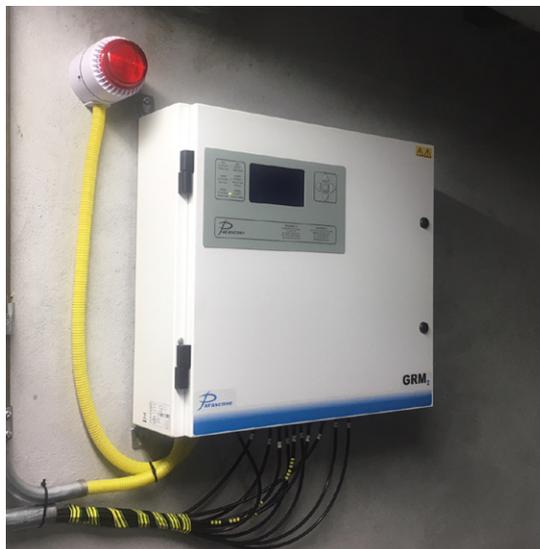
Figura 35 – Aparelho para detecção de vazamento com alarme sonoro e visual

Durante a intervenção no rack, expositores, câmaras e salas de preparo, foi instalado um sistema fixo de detecção de vazamentos (modelo *Parasense GRM2*). Este equipamento opera com uma pequena bomba que succiona o ar em locais estrategicamente escolhidos, para se detectar vazamentos por meio de manguueiras e sensores nas extremidades. O equipamento tem alarme sonoro e visual, além de informar o histórico das leituras no *display*, conforme apresentado na Figura 35.

Nesta loja foram instalados 10 pontos de medição nas seguintes localidades:

- 1 Expositor de hortifrúti, linha 3R1;
- 2 Expositor de hortifrúti, linha 3R2;
- 3 Expositor de hortifrúti, linha 3R3;
- 4 Expositor de hortifrúti, linha 3R4;
- 5 Câmara de hortifrúti nº 1 (térreo), linha 1R;
- 6 Sala de preparo nº 1 (1º andar), linha 2R1;
- 7 Sala de preparo nº 2 (1º andar), linha 2R2;
- 8 Câmara de hortifrúti nº 2 (1º andar), linha 2R3;
- 9 Evaporador da casa de máquinas, linha 4R;
- 10 Casa de máquinas.

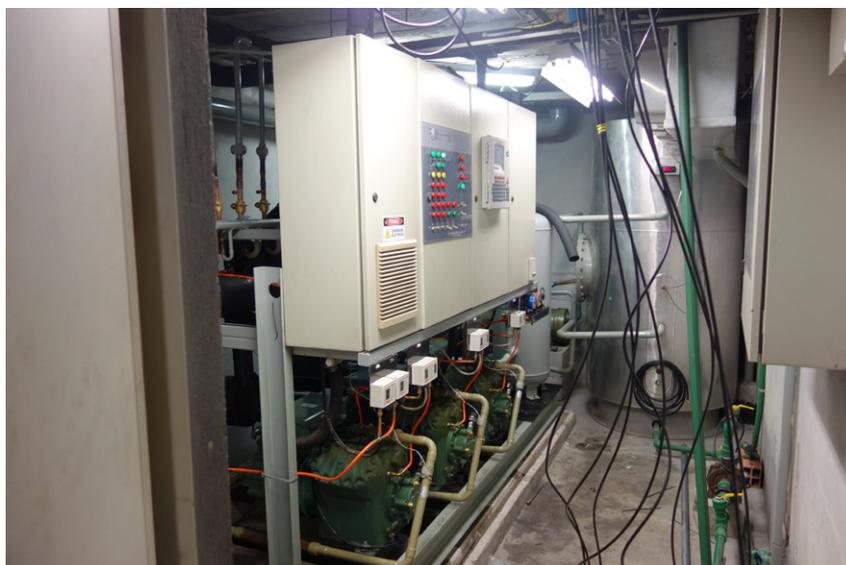
Figura 36 – Casa de máquinas após a intervenção e ficha técnica fixada

Após o término da intervenção, foi disponibilizada a documentação necessária para a casa de máquinas. A Figura 36 ilustra a casa de máquinas logo após a implementação das melhorias. Nota-se placa de identificação corretamente posicionada (Figura 37), bem como documentação pertinente, como ficha de emergência (Figura 38) e livro de registro de manutenção e reparo (Figura 39).

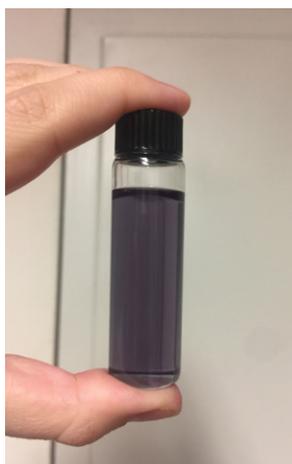
Figura 40 – Teste de óleo (a cor púrpura indica óleo sem acidez)

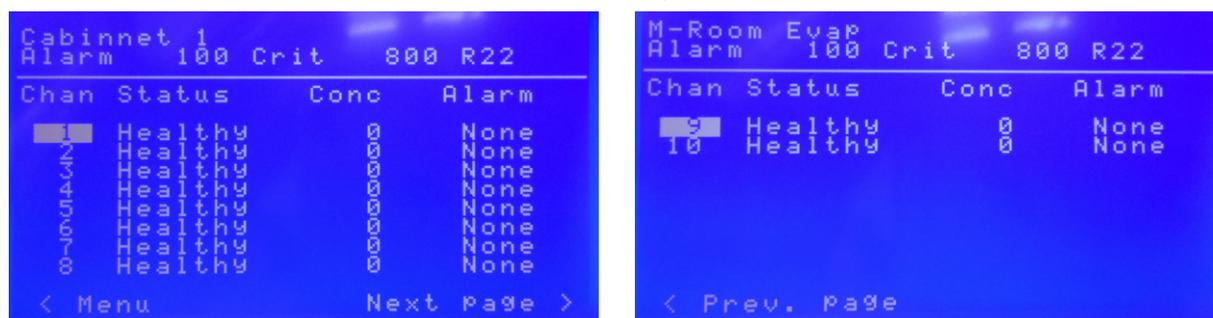
Figura 41 – Display do aparelho de detecção de vazamentos em 24/10/2018

Cabe destacar que até a data desta publicação não há registros de novos alarmes de vazamentos no sistema, o que significa uma grande melhoria na contenção de vazamentos.
